Agencia de Renovación del Territorio	INFORME	Código: FM-SEM-08
	SEGUIMIENTO EVALUACIÓN Y MEJORA	Versión: 05
	Grupo Interno de Trabajo de Control Interno	Publicado. 28-06-2024

N° DE INFORME	5,24,5
TIPO DE INFORME	Final Auditoría Interna
PROCESO	Regional — Sub-Región Urabá Antioqueño
RESPONSABLES	Luz Amparo Dávila Moreno – Coordinadora Sub-Región Urabá Antioqueño
EQUIPO AUDITOR	
Miguel Ángel Navarrete Hernández - Analista, GIT Control Interno — Auditor

1. OBJETIVO GENERAL	
Evaluar de forma sistemática, objetiva e independiente la Gestión Regional en cuanto al proceso Gestión de proyectos, con el fin de agregar valor y mejorar la eficacia de los procesos de gestión de riesgos, control y gobierno de la ART.

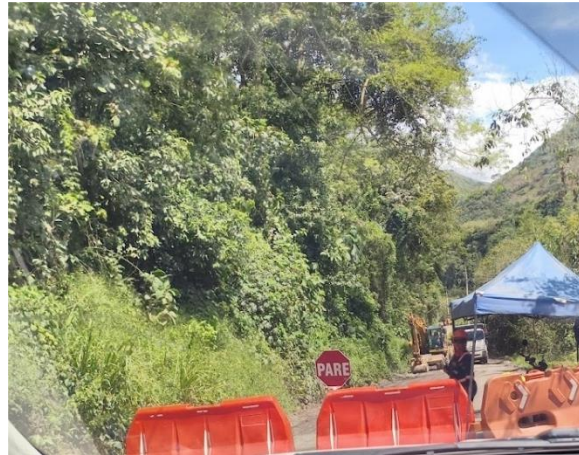
Imagen 01 - Cierre Total [Fotografía]

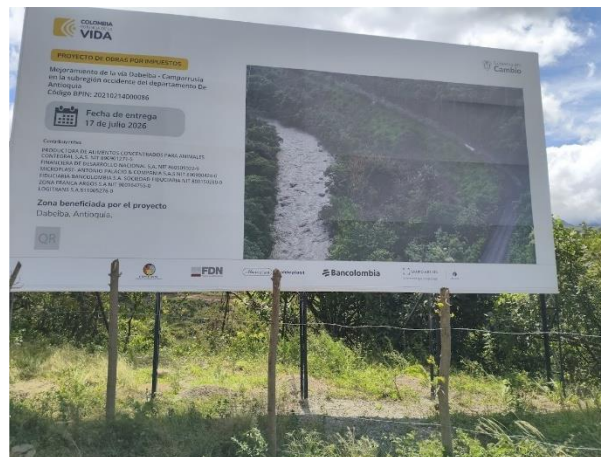
Imagen 02 - información de proyecto, afectación al recorrido [Fotografía]

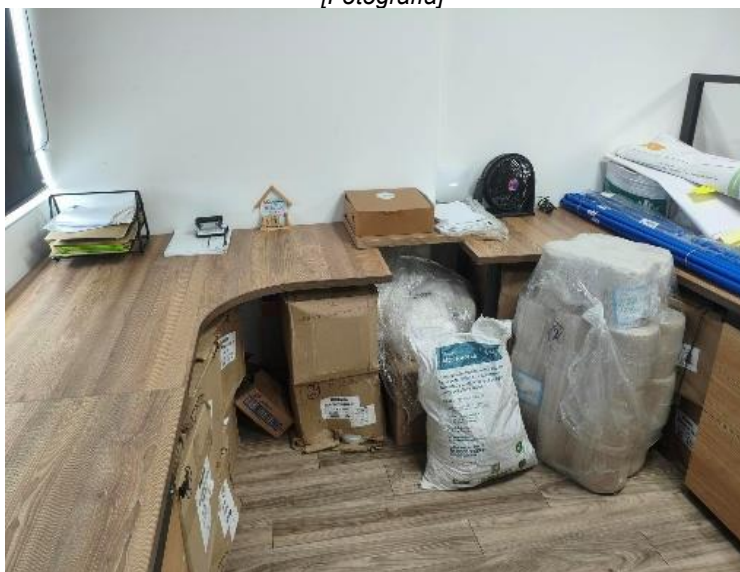
Se evidencia almacenamiento inadecuado de productos de aseo y cafetería en áreas de trabajo, sin espacio definido de almacén para garantizar condiciones de conservación adecuadas. Esta situación genera riesgo de daño, caducidad y afectación por químicos contenidos en los productos de aseo.

*Imagen 04. Almacenamiento de inventario, productos aseo y cafetería
[Fotografía]*

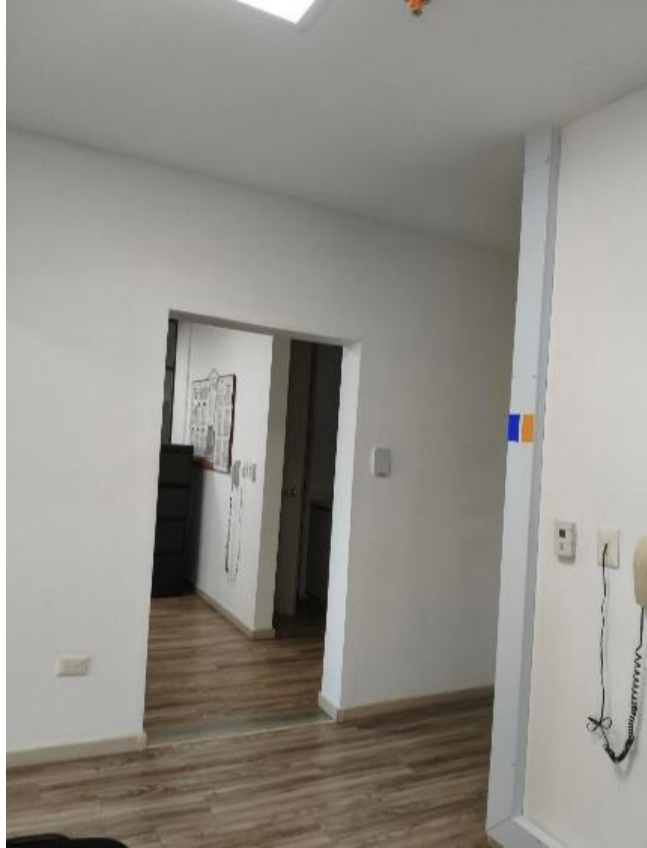
imagen 07.Falta de señalización[Fotografía]

- Realizar el acompañamiento por parte del profesional a cargo del SG-SST de la ART, y elaborar o actualizar el plan de señalización de la sede incluyendo rutas de evacuación, puntos de encuentro, zonas seguras, advertencias y prohibiciones. · Instalar la señalización faltante conforme a la normativa vigente.
- Diseñar y ubicar en zonas visibles el plano de evacuación actualizado.

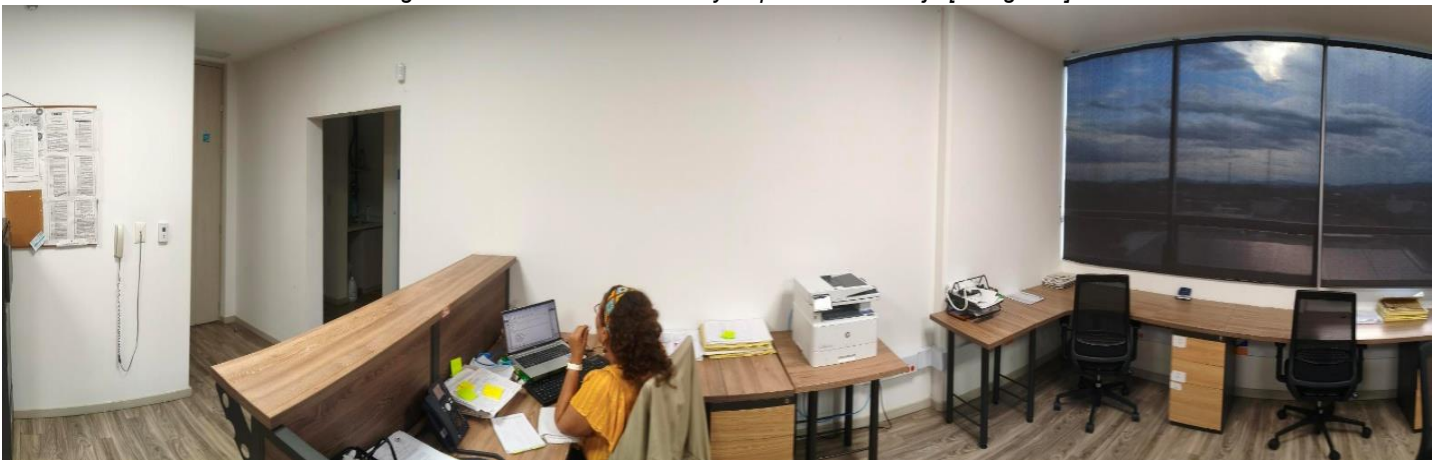
Imagen 08.Falta de señalización y Espacios de trabajo [Fotografía]

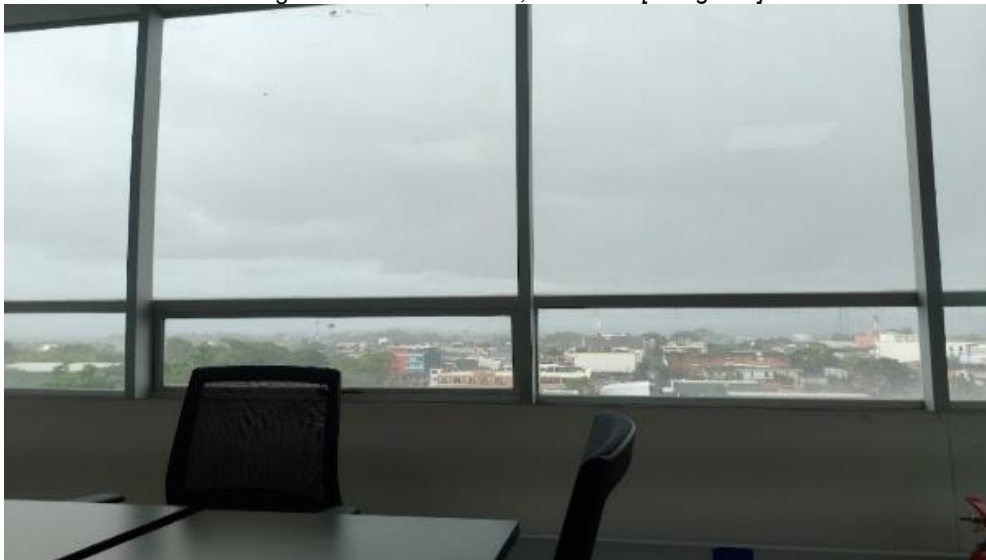
Imagen 09. Sala de Juntas, Ventanas [Fotografía]

Desde el nivel central no se ha gestionado la adecuación locativa de los espacios, particularmente la instalación de persianas en zonas con ventanas expuestas a radiación solar directa. Esta situación contraviene los criterios establecidos en el Decreto 1072 de 2015 y la Resolución 0312 de 2019, que obligan a garantizar condiciones seguras y saludables en los puestos de trabajo, incluyendo la protección frente a factores ambientales que puedan afectar la salud de los funcionarios, la conservación documental y el funcionamiento de los equipos.

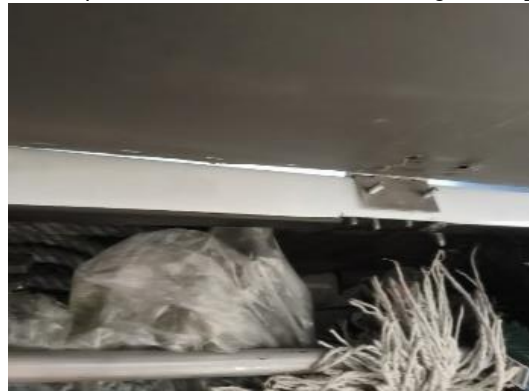
Imagen 17. Desprendimiento de tornillos en Bisagra silla [Fotografía]

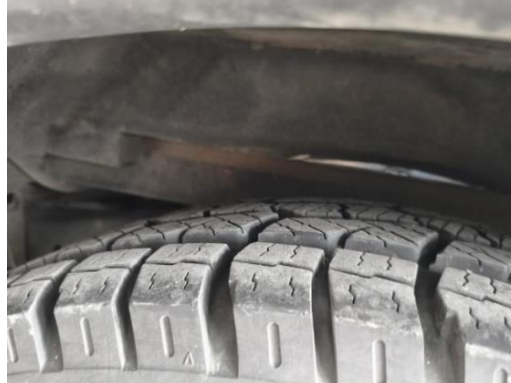
Imagen 18. Punto de desgaste rose llanta [Fotografía]

Se evidenciaron dificultades y retrasos en la atención de garantías por fallas en la suspensión trasera y desgaste prematuro de llantas, cuya atención se demoró más de 1,5 meses. El hospital asumió costos propios para solucionar fallas como el soporte de la llanta de repuesto y el daño en la sirena de la

- Establecer un **punto regional de atención de garantías** para reducir tiempos y costos de traslado.
- Incluir en el contrato cláusulas específicas sobre **tiempos máximos de respuesta** y cobertura integral de repuestos afectados por defectos de fabricación o diseño.
- Implementar un **plan de seguimiento de garantías** desde la supervisión contractual, con reportes periódicos de atención y cumplimiento.
- Exigir al contratista la **asunción de costos asociados al traslado y reparación**, garantizando disponibilidad continua de las ambulancias.

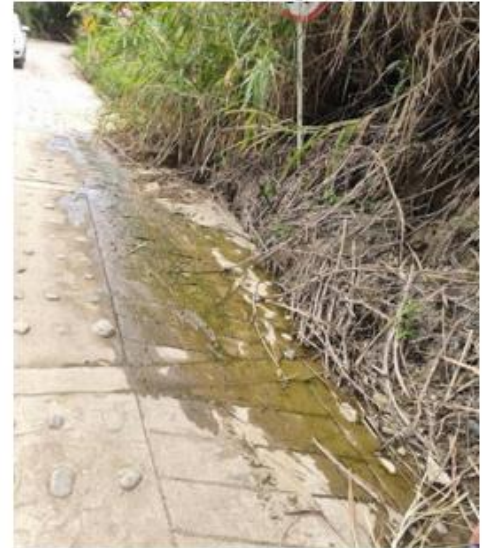
Imagen 24. Señalización y filtro con falta de mantenimiento [Fotografía]

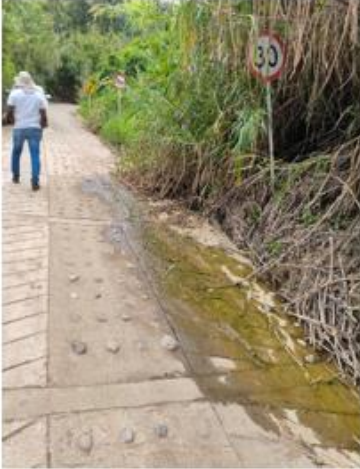
Imagen 27. Señalización obstruida [Fotografía]

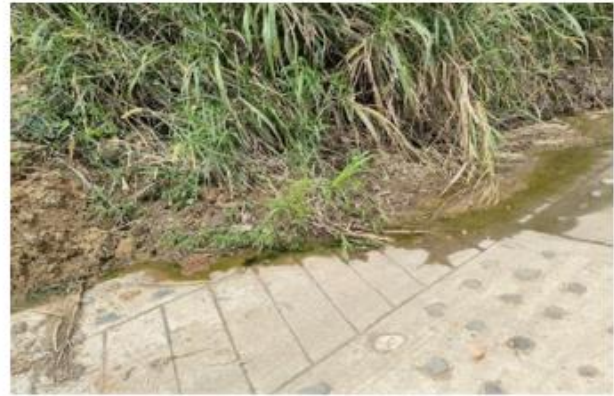
Imagen 28. Acumulación de vegetación sobre el Filtro [Fotografía]

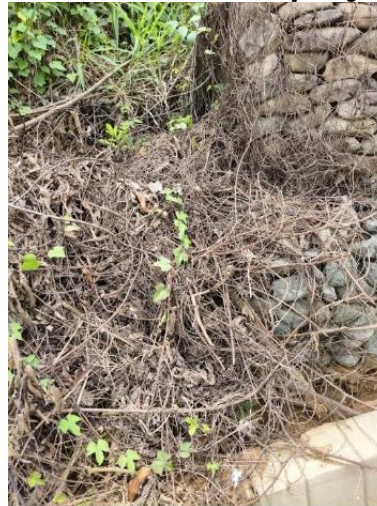
Imagen 29 Muro de gaviones, falta de mantenimiento [Fotografía]
